**SISTEMA DE ESTIMACIONES AGRÍCOLAS  
CENTRO - NORTE  
PROVINCIA DE SANTA FE  
- SEA -**

- N° 755 -

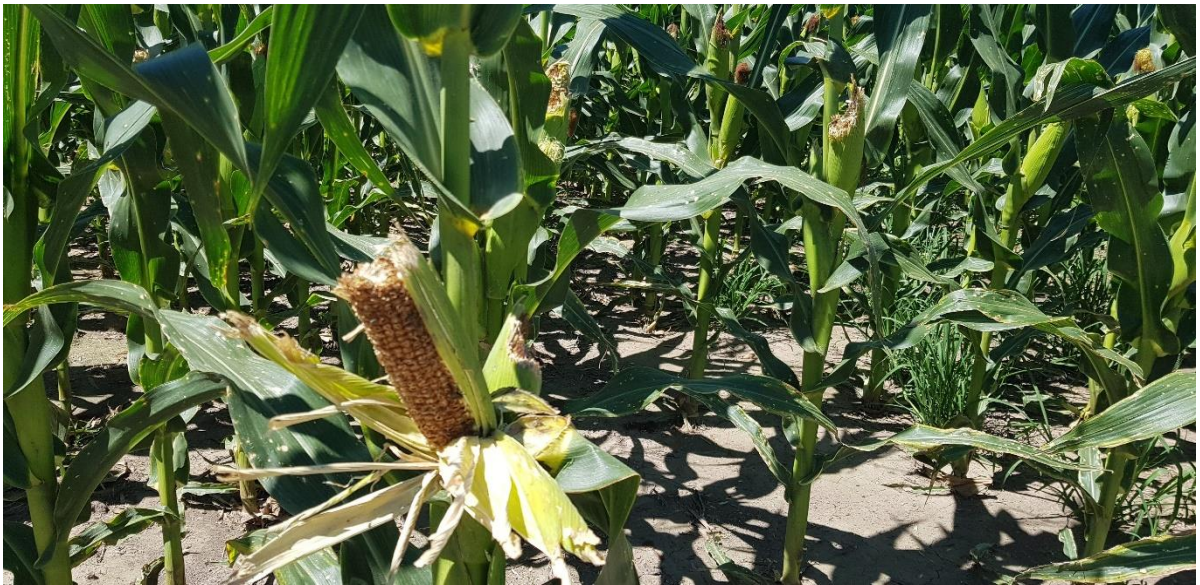
♦ Lote con maíz temprano (de primera); con muy buena disponibilidad de agua útil, excelente estado, con daños por aves, en el centro del departamento Castellanos.

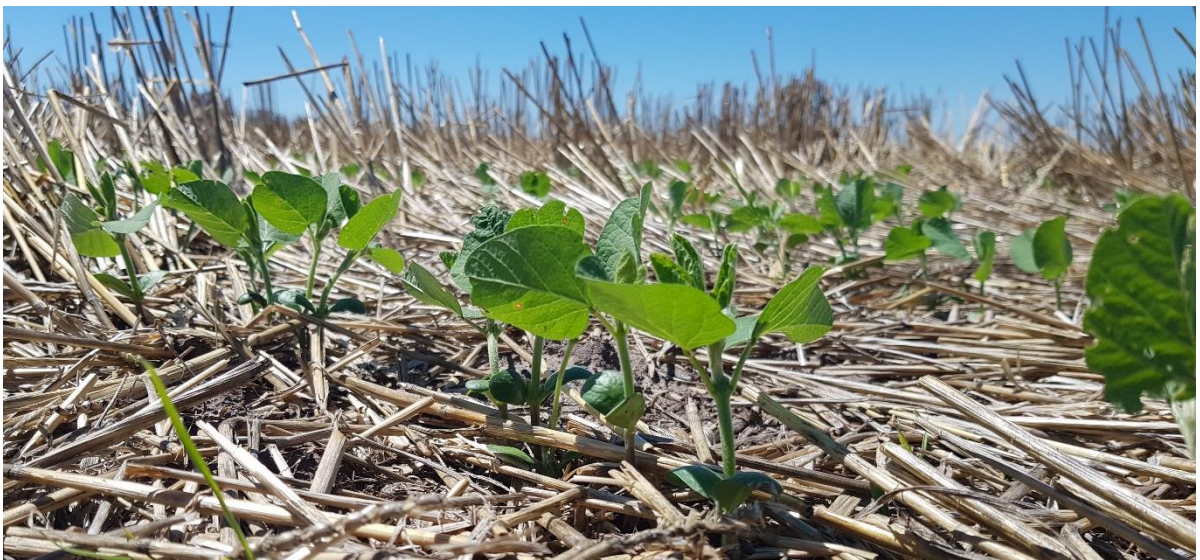
♦ Lote con soja tardía (de segunda); en etapa de desarrollo vegetativo, con muy buena disponibilidad de agua útil, en el centro sur del departamento Las Colonias.

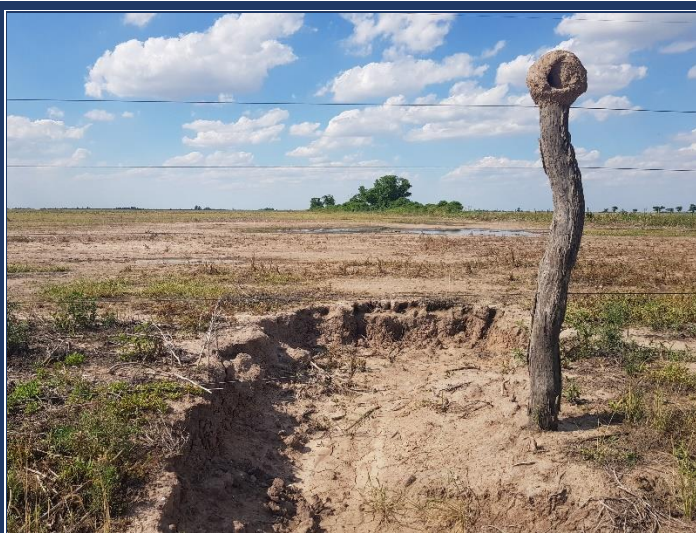
Lotes con rastrojo de **maíz temprano (de primera)**; en el norte del departamento *Las Colonias*.

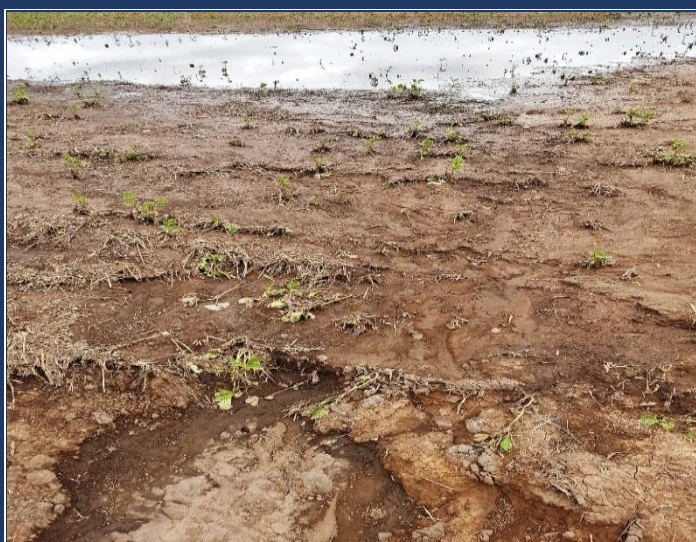
Lote con **soja tardía (de segunda)**; en el centro del departamento *Castellanos*.

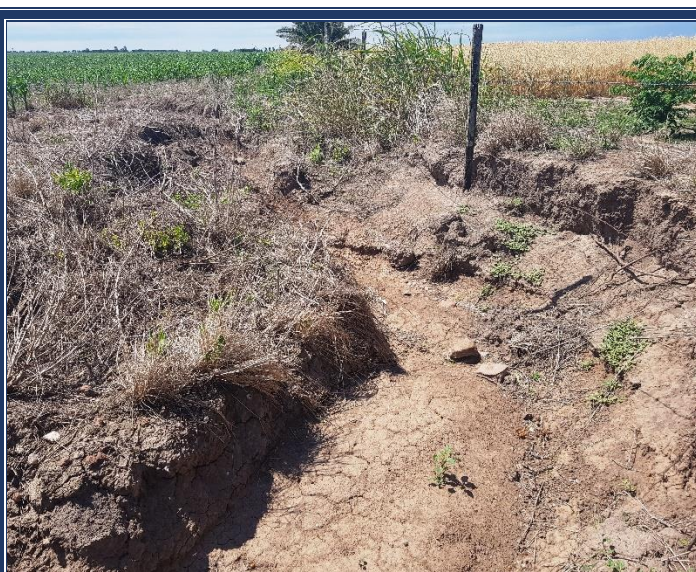
Lotes con **maíz temprano (de primera) y avena**; en el centro del departamento *Castellanos*.
